| FSN n°2014_ 10261 | |
| Device | enFlow IV Fluid Warmer |

URGENT – ACTION CORRECTIVE DE SECURITE

Objet: **Réchauffeur fluides / sang enFlow, Vital Signs – clôture action corrective FMI 35010**

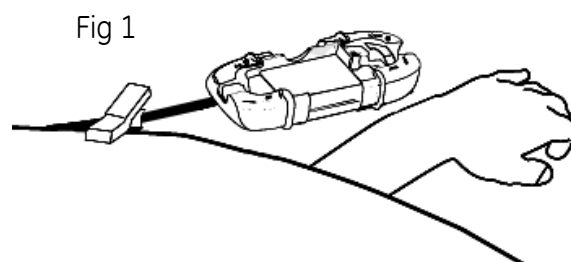
Le réchauffeur est conçu pour être posé sur le lit et/ou attaché aux couvertures du patient, au plus près du site de perfusion, à l'aide de la pince RÉF. 980309VS-20 (Fig 1). Protégez le patient du réchauffeur afin de contribuer à la prévention des neuropathies périphériques périopératoires ou des brûlures.

Lorsque l'on utilise le réchauffeur enFlow, la principale façon de fixer l'appareil doit être au moyen de la pince comme illustré sur la Fig 1. Il est également possible d'attacher le réchauffeur au patient à l'aide uniquement de la Sangle avec l'isolant intégré RÉF. 980304VS30 (Fig 2), en cas de besoin clinique par exemple en cas de transport ou lorsqu'un déplacement est envisagé.

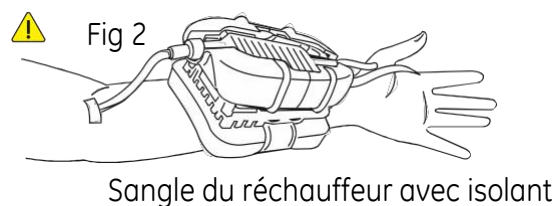
En cas de besoin clinique d'attacher le réchauffeur au patient, par exemple pendant le transport ou lorsqu'un déplacement est envisagé, il faut alors le faire exclusivement à l'aide de la Sangle avec l'isolant intégré RÉF. 980304VS30 (Fig 2). Utilisez et vérifiez conformément aux Consignes d'utilisation.

Ne pas envelopper le réchauffeur dans des serviettes, des draps, des couvertures ou des housses et attacher la sangle du réchauffeur en la serrant le moins possible, en veillant à ne pas gêner le flux sanguin vers l'appendice. Vérifier régulièrement les signes de lésions potentiellement liées à la pression ou à la température.

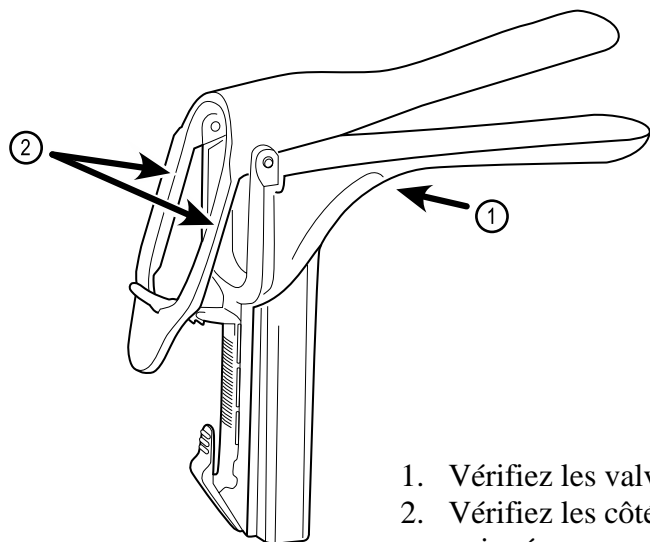
Les dommages causés lors de l'expédition et de la manutention peuvent entraîner l'apparition de fissures presque invisibles sur les parties en acrylique. C'est pourquoi les spéculums peuvent se casser au niveau des valves ou des côtés de la poignée (voir l'illustration au verso). Les **précautions supplémentaires d'utilisation** indiquées ci-dessous visent donc à aider les utilisateurs à reconnaître les signes de dommages évidents ou cachés, avant utilisation des spéculums.

1. Vérifiez les valves.
2. Vérifiez les côtés de la poignée.

- Vérifiez si les palettes d'expédition des spéculums KleenSpec® n'ont pas été endommagées pendant le transport. Renvoyez à Welch Allyn toutes les palettes endommagées même si les spéculums semblent intacts (renvoi sans frais).
- Avant d'utiliser un spéculum KleenSpec®, vérifiez qu'il n'y a aucune fissure ou de traces de dommages
- Si un spéculum est endommagé, n'utilisez pas les autres spéculums de la même palette. Veuillez renvoyer tous les spéculums de cette même palette. Welch Allyn les remplacera gratuitement.

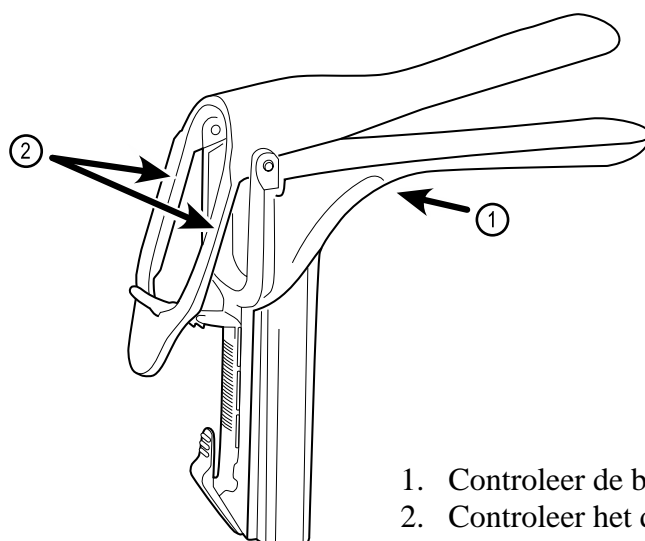
Beschadigingen die tijdens transport en hantering ontstaan, kunnen nauwelijks zichtbare scheurtjes in het acryl veroorzaken en leiden tot het breken van het speculum. Scheurtjes kunnen optreden in de bladen of het duimgedeelte van het speculum. (Zie de afbeelding op de volgende pagina.) Daarom ligt de nadruk van de **extra voorzorgsmaatregelen voor de gebruiker** op het waarnemen van tekenen van duidelijk zichtbare en verborgen beschadigingen vóór gebruik.

1. Controleer de bladen
2. Controleer het duimgedeelte

- Controleer iedere verzenddoos of -cassette van KleenSpec® op schade die is ontstaan tijdens de verzending en retourneer iedere beschadigde doos naar Welch Allyn voor gratis vervanging, zelfs wanneer het speculum in de verpakking onbeschadigd blijkt.
- Controleer ieder KleenSpec®-speculum vóór gebruik op scheurtjes of andere beschadigingen.
- Als u beschadigingen aan een speculum ontdekt, dient u geen van de andere specula uit dezelfde doos/cassette te gebruiken. Retourneer alle specula uit de verzenddoos/cassette waarin het beschadigde speculum zat. Welch Allyn vervangt de specula gratis.

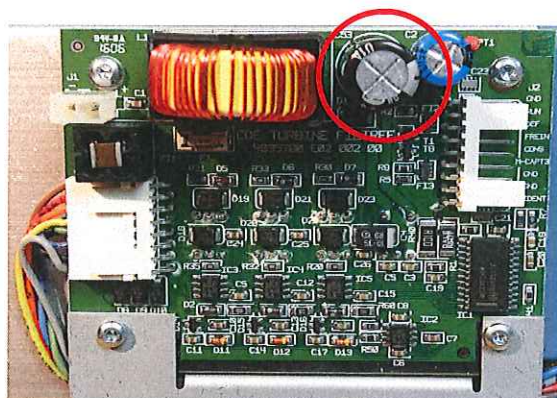
This PCB needs C53 replaced

1. The New PCB 3832799 can be installed as per the service manual
 - Legendair Service Manual Rev B. Chapter 5 page 11
 - Supportair Service Manual Rev A. Chapter 5 page 12
2. Replacement of the existing 3812799 PCB that contains a new C53 component, is done following the above mentioned service manual references.
3. Replacement of the C53 capacitor on the existing PCB can be performed by the HCP or at a Covidien Technical Services location.

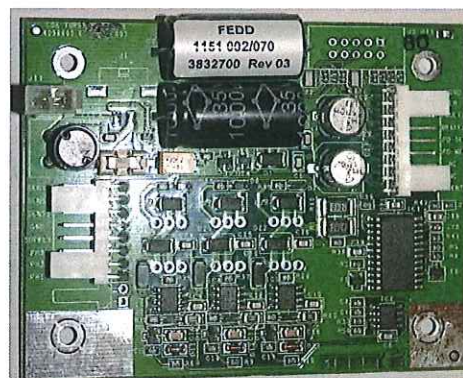
This PCB requires no action

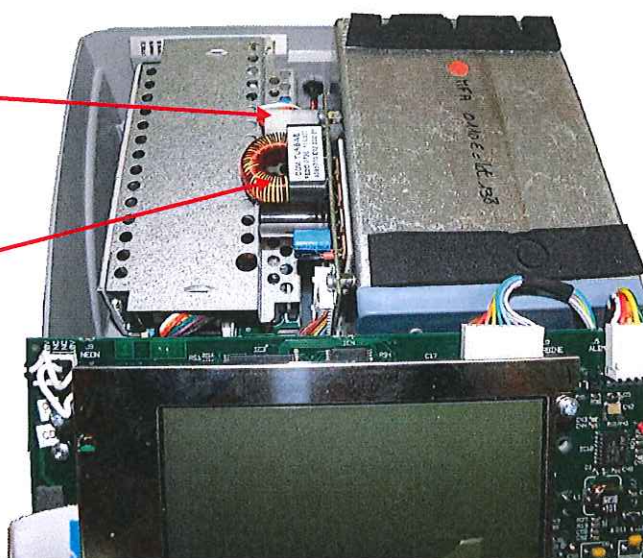
With the top cover removed the Turbine Controller PCB is located here.

The C53 is located here

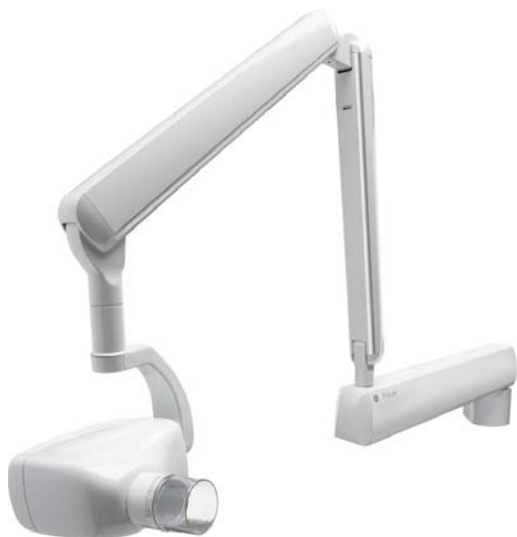
The serial numbers of the devices that potentially contain the wall mount units that were improperly welded fall between F21221 - F21643 (excluding F21642). The risk is limited to units in this serial number range.

The suspected units with serial numbers between F21221 and F21643 (excluding F21642) need to be inspected for weld quality without any unnecessary delay. In cases where a defective wall mount unit is discovered, the FOCUS™ X-ray must be taken out of service and the wall mount unit replaced

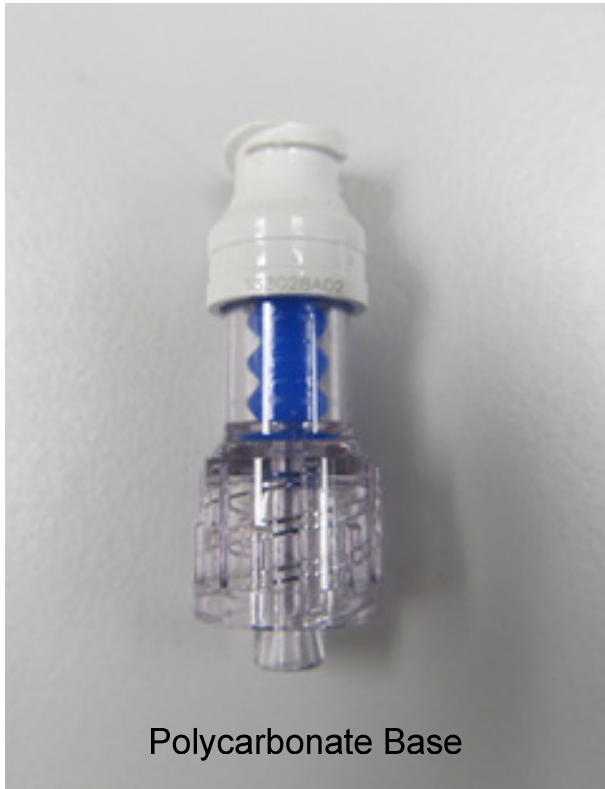
Polycarbonate Base

The root cause is still under investigation. Preliminary analysis has indicated that SmartSite with polycarbonate material may cause incompatibility issues with the male Luer or thread housing when attaching to a female Luer.

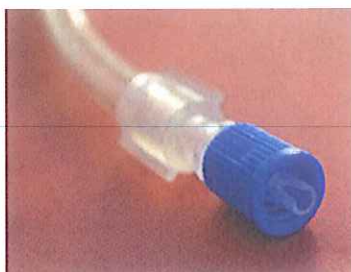
Als dit probleem optreedt, kan de conus van de luer beschadigd raken als de gebruiker veel kracht gebruikt om de vastzittende luer los te maken. In de meeste gevallen wordt deze situatie herkend voor of tijdens het aansluiten van de patiënt en voor de start van de dialyse, waardoor risico's voor de patiënt dus worden voorkomen.

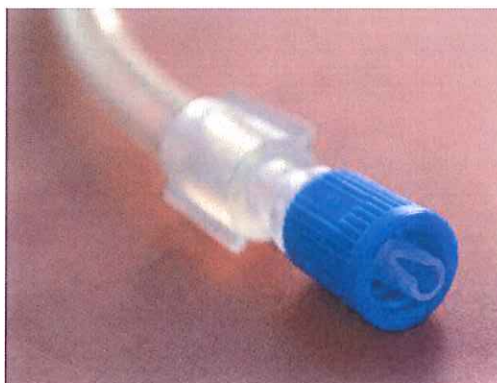
Le cas échéant, le cône du raccord Luer concerné peut être endommagé si l'opérateur force lors de la déconnexion du raccord luer de la ligne au connecteur de la poche de vidange et/ou du perforateur (cf. photo ci-dessous). Dans la plupart des cas, cette situation est identifiée avant ou pendant le raccordement au patient et donc avant le début du traitement, ce qui évite tout risque pour le patient.

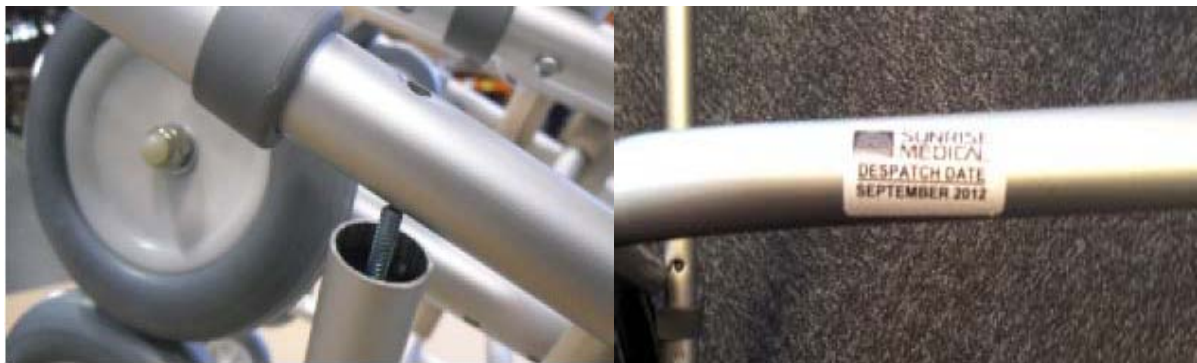
Zie foto's onderaan om te zien waar de schroef en de dispatch datums zijn te vinden

Wij raden u ten eerste aan deze looprekken te controleren. Als de schroeven los, beschadigd of kapot zijn, willen wij deze looprekken onder garantie vervangen. Zie bijgevoegd lijst voor looprekken die aan u zijn verkocht.
